# Nasjonalt handlingsplan for bygg- og anleggsavfall

## Plukkanalyser av restavfallskontainere fra byggeplasser

Innspill til NHP-nettverket  
23. januar 2015

Utgivelsesdato	23. januar 2015
Saksbehandler	Kristin Hovland og Eirik Wærner
Kontrollert av	Jørgen Saxegaard
Godkjent av	Kjetil Hansen
Signaturer	
Status	NHP-nettverkets eiendom
Rapport nr.	20140205
Oppdragsgiver	Nettverket for Nasjonal Handlingsplan for bygg- og anleggsavfall

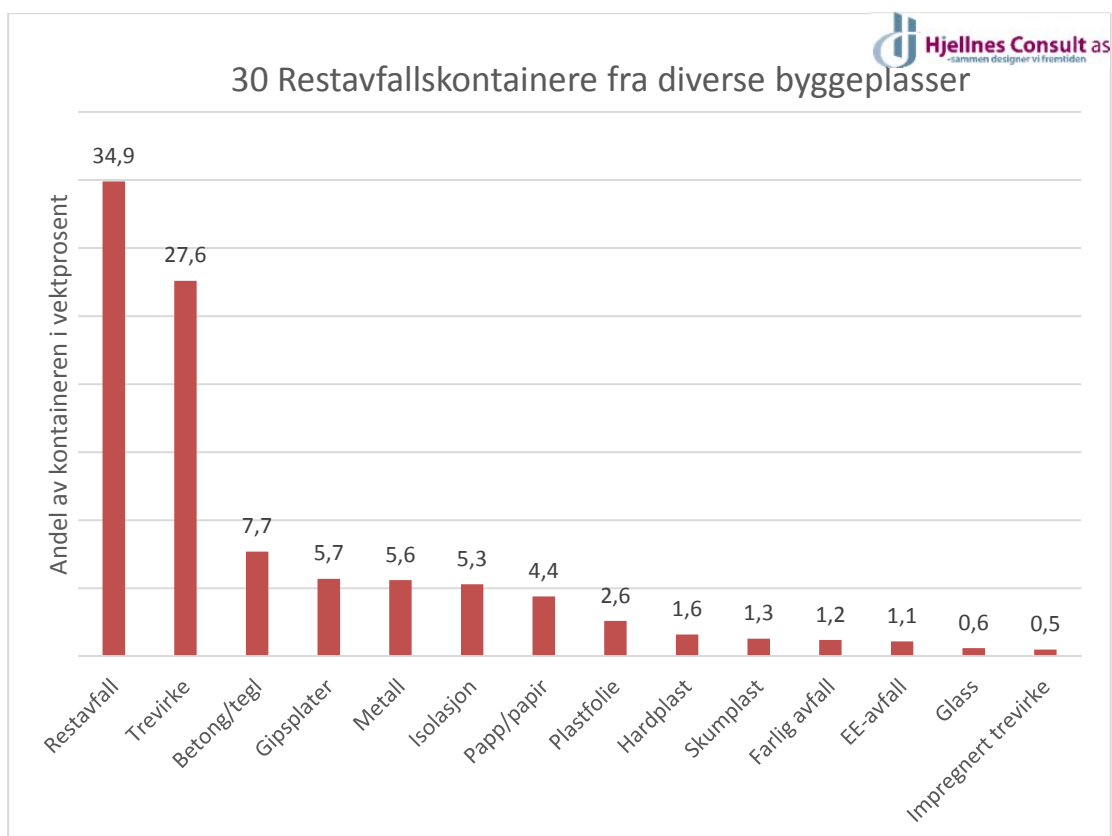
Figur 2: Fordelingen i vektprosent av ulike fraksjoner sortert ut fra 30 restavfallscontainere fra diverse byggeplasser.

De samlede resultatene fra plukkanalysene, alle 30 containerne, er vist i Tabell 1 og Figur 2 og Figur 3. I tabellen er mengde avfall oppgitt i kilo (kg). Av tabellen og diagrammene framkommer det at det jevnt over kastes store mengder (27,6 vektprosent) trevirke i restavfallet på byggeplasser. Det må likevel nevnes at dette tallet varierer veldig fra byggeplass til byggeplass - av de 30 sortere containerne var det en container uten trevirke og en container med over 90 vektprosent trevirke.

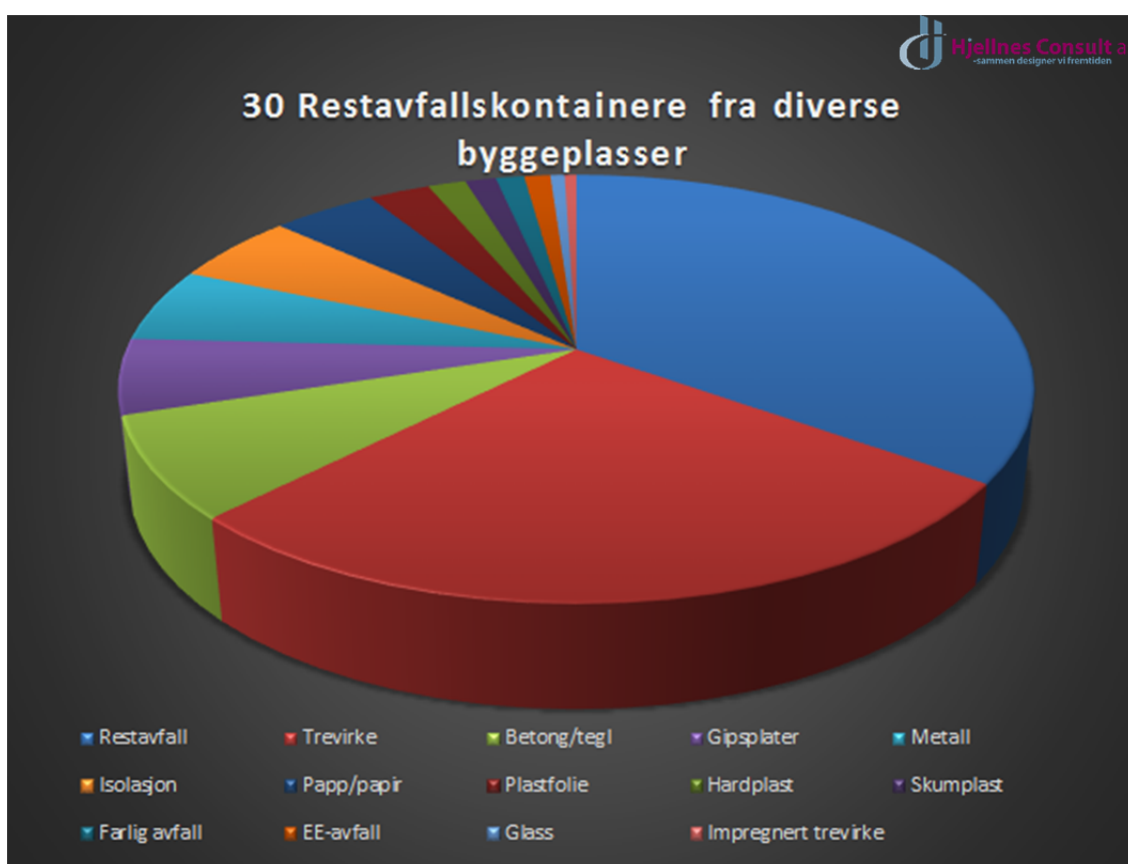
Figur 3: Fordelingen i vektprosent av ulike fraksjoner sortert ut fra 30 restavfallscontainere fra diverse byggeplasser.
